OFICINA NACIONAL DE EVALUACION SISMICA Y VULNERABILIDAD
DE INFRAESTRUCTURA Y EDIFICACIONES

INFORME (PVR)

Evaluación post evento visual rápida de
las edificaciones afectadas por la
explosión e incendio en el centro de San
Cristóbal

agosto de 2023

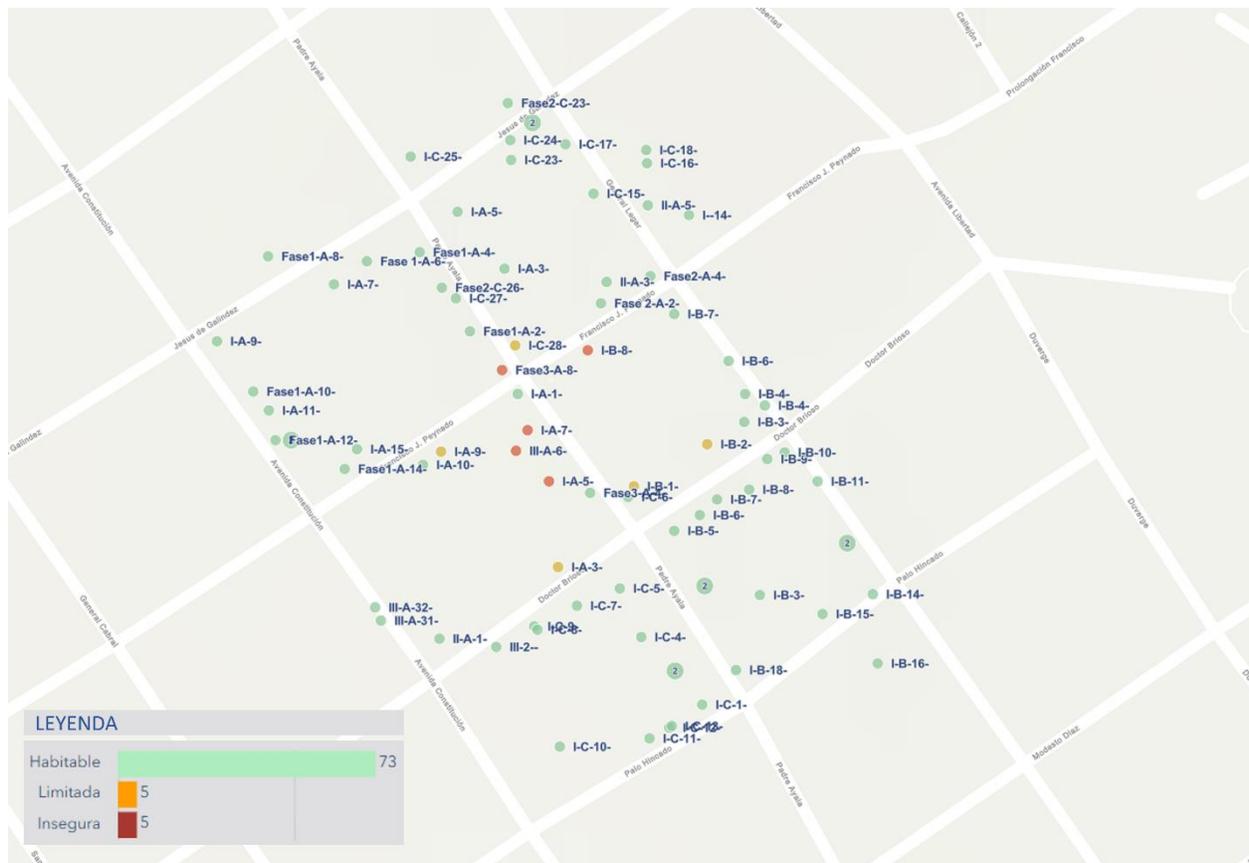
- 88% de las edificaciones evaluadas se clasificaron como habitables 73/83
- 06% de las edificaciones evaluadas se clasificaron como uso limitado 05/83
- 06% de las edificaciones evaluadas se clasificaron como uso restringido 05/83

Fig. 3 Mapa de daños suministrado por la plataforma PREVER, en donde se visualizan las 83 evaluaciones realizadas por las brigadas de evaluación de la Onesvie.

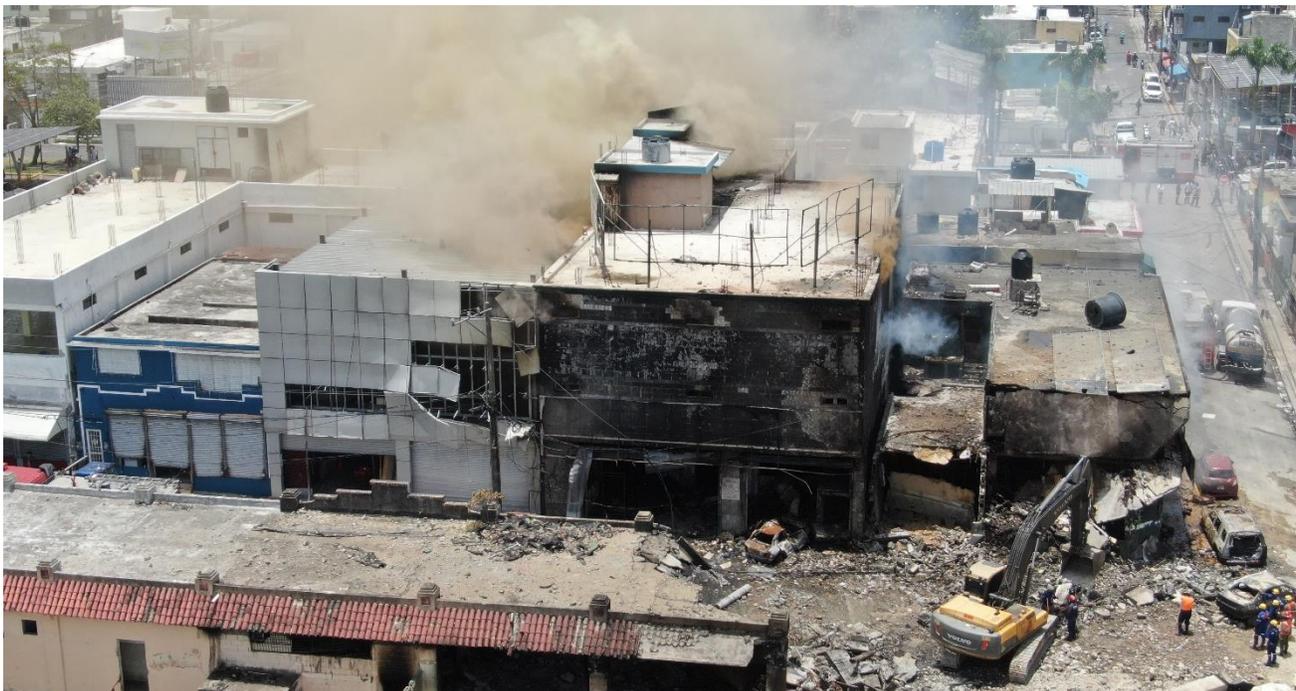
- **Tiendas Toledo:** La edificación se encuentra en un estado muy vulnerable para permanecer en pie durante su vida útil. Esta conclusión se emite debido al prolongado periodo en el que estuvo expuesta a altas temperaturas, llegando a aproximadamente 700°C durante más de 20 horas. Según el ACI 216.1-97, los límites de tiempo de resistencia al fuego para mantener las propiedades mecánicas del concreto no deben exceder las 4 horas. por el momento queda clasificada con uso restringido y no se garantiza su estabilidad por los datos antes mencionados, dicho esto, recomendamos que esta edificación sea demolida.

- **Agro veterinaria La Esperanza:** En el momento de la visita, esta edificación ya se encontraba en un estado de colapso parcial y en una condición bastante inestable, ya que los restos estaban apoyados en un muro de mampostería totalmente agrietado. Al igual que la edificación anterior, esta también experimentó períodos prolongados de altas temperaturas. La edificación se clasifica de uso restringido y recomendándose también su demolición al verse como irrecuperable.

- **Edificio verde de la esquina C/ Padre Ayala con C/francisco J. Peynado:** Al momento de la visita, la edificación se encontraba parcialmente colapsada en su fachada que daba a la Calle Padre Ayala. La cantidad de humo que emanaba de la edificación era significativa y dificultaba la visibilidad de los contenidos. No recomendamos seguir utilizando esta edificación con fines habitacionales. La edificación es clasificada como uso restringido.

Fig. 4 Vista aérea de las edificaciones justo al frente del lugar de la explosión, clasificadas como uso restringido.

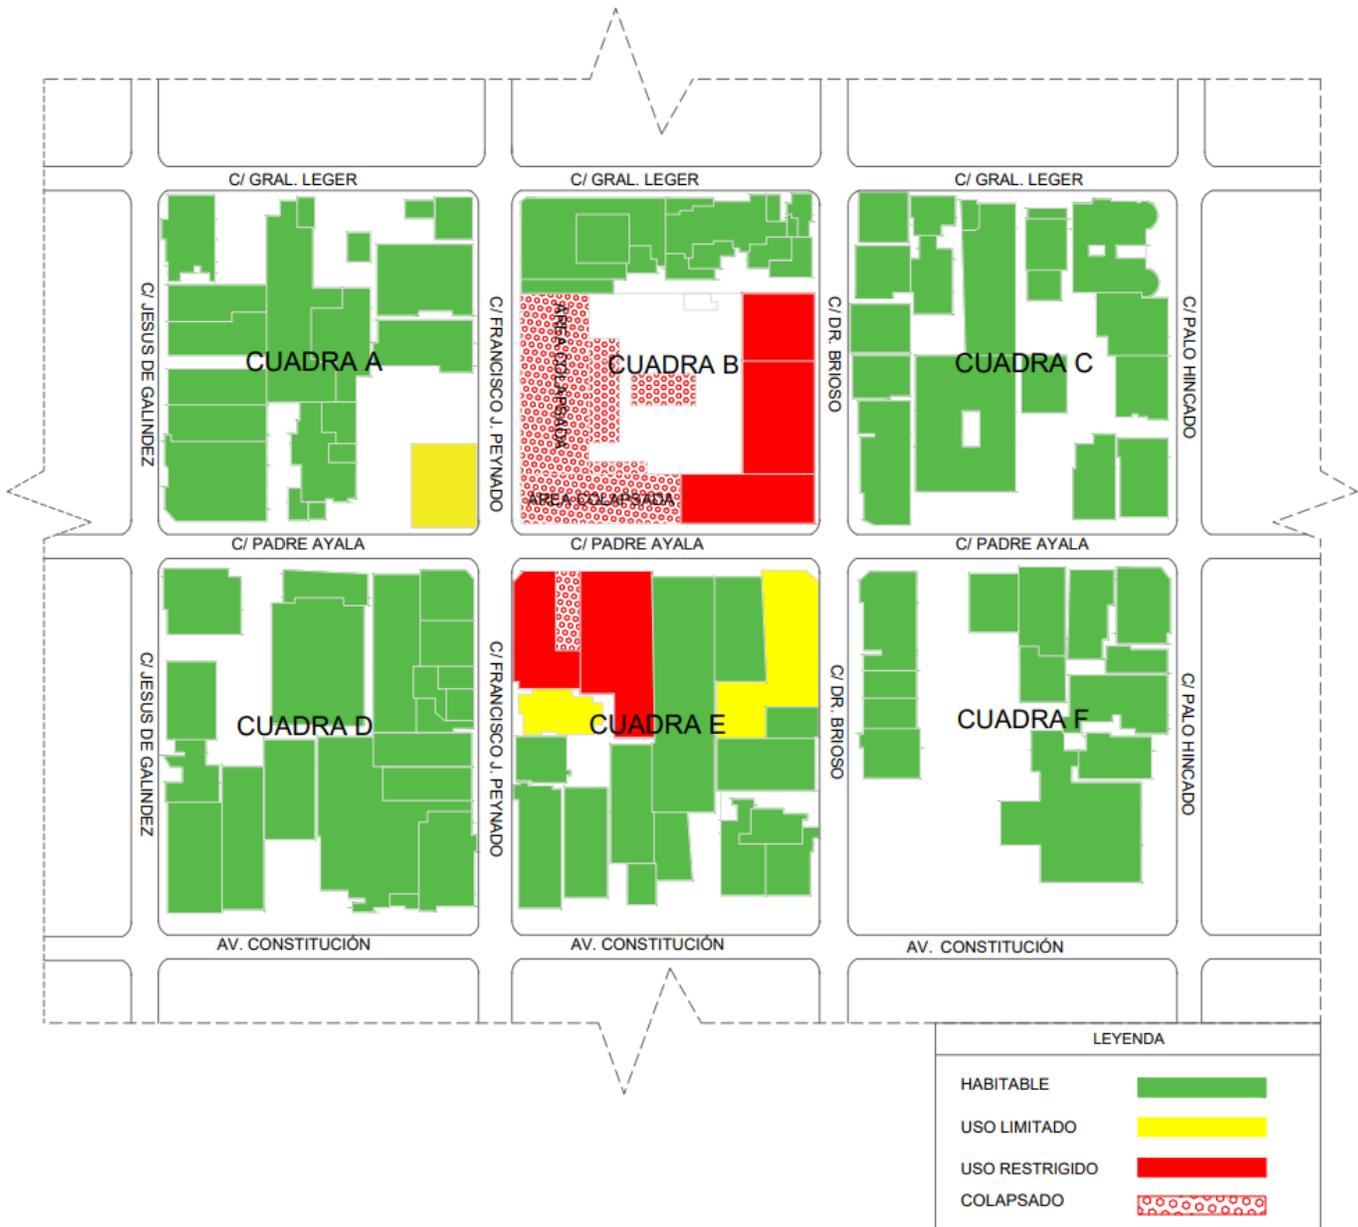
- En general, se observó que las edificaciones no presentaron daño estructural alguno, excepto en las edificaciones que convergen en la esquina de la Calle Padre Ayala con Calle Francisco J. Peynado.
- En dicha esquina fue donde ocurrió el evento, y se observó una edificación en un estado muy perjudicial.
- La mayoría de las edificaciones presentaron daños concentrados en aspectos no estructurales.
- Un gran número de edificaciones dentro de la manzana tenían uso comercial, y algunas de estas sufrieron pérdidas debido a daños no estructurales y pérdida de sus contenidos.
- Se identificó una institución perteneciente al Ministerio Público en la que hubo daños no estructurales significativos en la fachada y plafones.
- En general, todas las edificaciones ubicadas en esta manzana pueden seguir siendo habitadas.

- En cuanto a la edificación donde ocurrió la explosión, esta se encuentra parcialmente colapsada ya que en planta presentaba una forma de C ó U, y colapsó una de las alas laterales específicamente el ala norte, mirando el norte franco, en el momento de la evaluación dicha parte de la edificación se encontraba hecha escombros, las demás partes como la zona central se encontraba afectada por la explosión donde muros y columnas presentaban grietas además de elementos no estructurales con riesgo de caída

como son tejas y demás elementos colgantes, en el ala sur elementos como vigas se encontraban con algunas grietas.

- Las edificaciones aledañas a la zona donde ocurrió el siniestro sufrieron mayormente daños en los elementos no estructurales, y algunas edificaciones sufrieron pérdidas a nivel de cristalería (ventanas y puertas comerciales).
- Todas las edificaciones de esta cuadra son consideradas habitables.

- En general, se observó que las edificaciones no presentaron daño estructural alguno.
- La mayoría de las edificaciones presentaron daños concentrados en aspectos no estructurales.
- Un gran número de edificaciones dentro de la manzana tenían uso comercial, y algunas de estas sufrieron pérdidas debido a daños no estructurales y pérdida de sus contenidos.
- En general, todas las edificaciones ubicadas en esta cuadra son seguras para continuar siendo habitadas.

- Las conclusiones sobre las 3 edificaciones críticas contenidas en esta cuadra fueron expuestas más arriba en este informe
- El resto de las edificaciones presenta caída de fachadas ligeras en edificios comerciales (Ferretería colindante a la Textilería/Tapicería).
- La mayoría de las edificaciones en esta cuadra presentaron daños concentrados en aspectos no estructurales, enfocados principalmente en daños en puertas y ventanas de cristal.
- La mayoría de las edificaciones en esta cuadra fueron clasificadas como habitables, salvo por las 3 edificaciones justo al frente del epicentro de la explosión y el comercio en la esquina C/ Padre Ayala con C/ DR. Brioso, el cual se clasifico de uso limitado por la gran cantidad de cristales rotos en sus ventanas y puertas.

- Las edificaciones contenidas en esta cuadra sufrieron mayormente daños en los elementos no estructurales, y algunas edificaciones sufrieron pérdidas a nivel de cristalería (ventanas y puertas comerciales).
- Todas las edificaciones de esta cuadra son consideradas habitables.

Fig. 5 Esquema arquitectónico de las cuadras evaluadas próximas al lugar de la explosión
